FACHWISSEN KOMPAKT NR. 2

Rad-Unfälle durch Schienen / Gleise verhindern

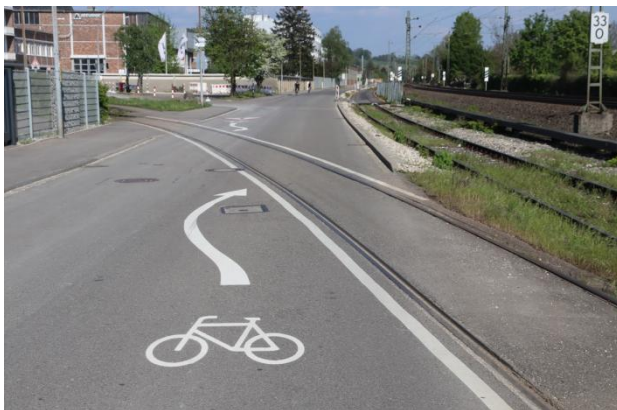
Markierungslösung, um Radfahrende zum Queren von Gleisen im besseren Winkel zu bewegen © Markus Belz

- Möglichst auf schleichende Übergänge verzichten
- Furten markieren damit Radfahrer möglichst im rechten Winkel auf die Gleise zugeführt werden, Erfahrungswerte zeigen, dass insbesondere von spitzwinkligen

Querungen hohe Unfallgefahr ausgeht (hier könnten bei Bedarf Bilder bzw. Planungen der Realisierungen angefragt werden: info@agfk-bw.de)

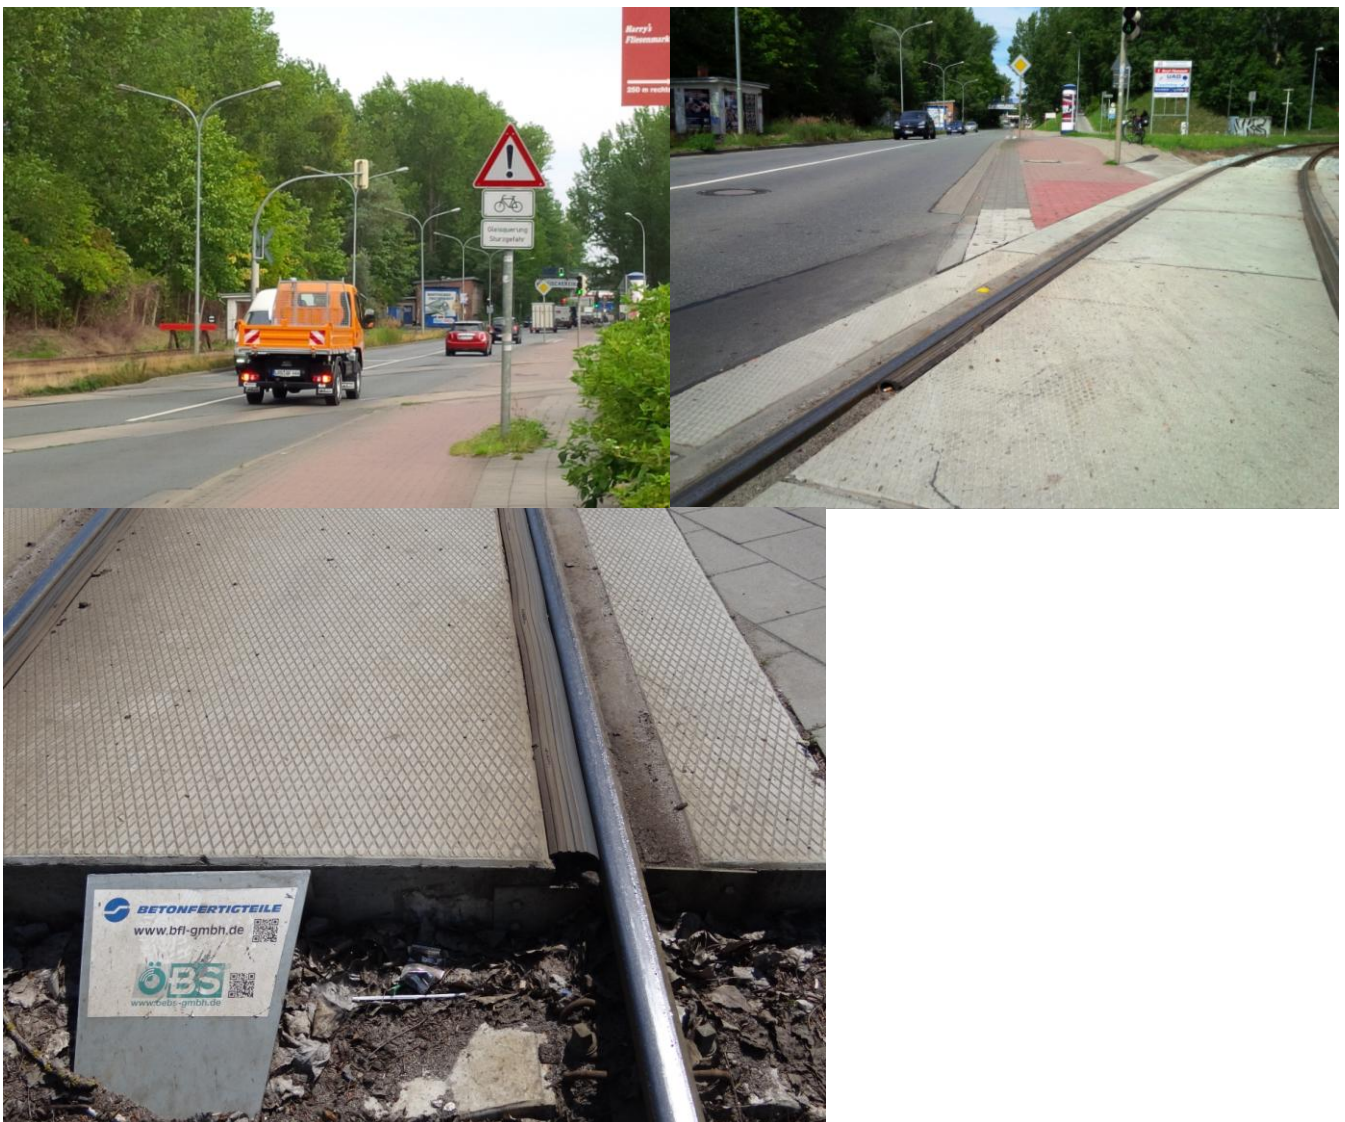
Fotos aus Rostock (© Steffen Nozon):

- „In Rostock wurde im Fischereihafen an zwei Gleisquerungen mit schweren Radfahrer(sturz)unfällen im Zusammenhang mit Gleiserneuerungsmaßnahmen durch den Rostocker Fischereihafen 2016 sogenannte Spurrillen-Verfüller (=Gummiabdichtung in der Rille neben der Schiene) eingebaut. Danach sind uns an dieser Stelle keine Sturzunfälle bekannt. Man hatte sich für den Hersteller B+F Lauchhammer entschieden.“ (Kontakt Hersteller, s. oben Punkt 1)
